ESTRÉS TÉRMICO

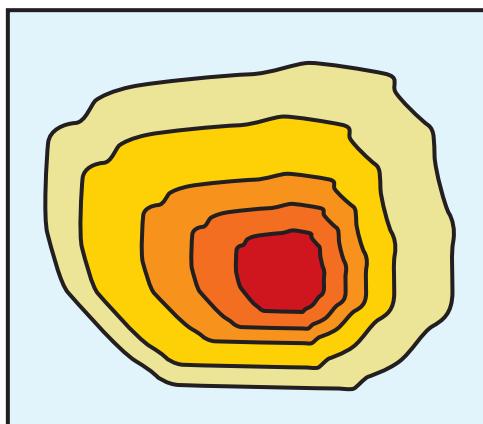
Figura 1

La energía solar calienta la parte central de la superficie acristalada. Los bordes reciben una cantidad de radiación menor y, por tanto, permanecen más fríos.

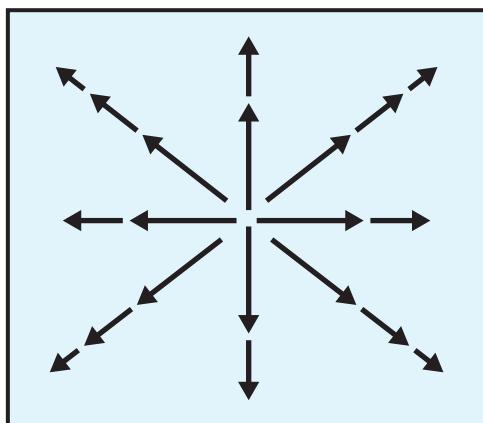
Figura 2

El centro de la superficie acristalada se expande más que los bordes. Los bordes se encuentran entonces sometidos a presión, esto es lo que se denomina estrés térmico. Si los bordes no tienen posibilidad de expansión, debido a una instalación incorrecta del vidrio, la presión a la que se verán sometidos será mucho mayor.

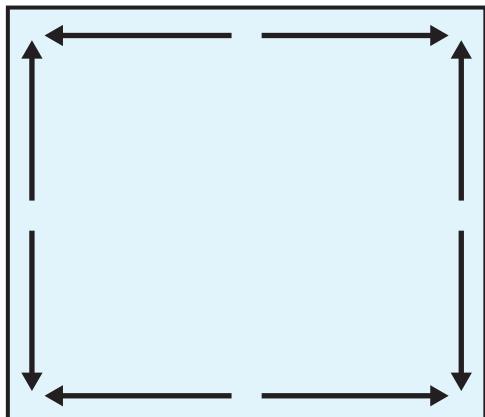
Figura 3

Si el estrés térmico en los bordes es superior a la resistencia a la rotura del vidrio, se produce la fractura por estrés térmico

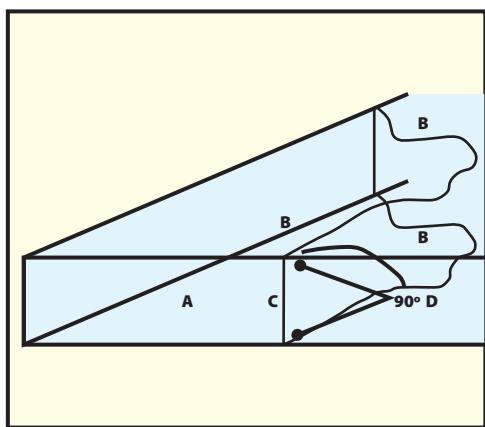
Figura 4

La siguiente figura muestra el aspecto de una rotura típica por estrés térmico en un vidrio crudo. Si la rotura tiene estas características, probablemente estará provocada por estrés térmico. Si no tiene todas estas características, definitivamente el estrés térmico no es el causante de la rotura.

- A- Borde del vidrio flotado
- B- Superficie del vidrio
- C- Origen de la fractura (nunca cerca de la esquina)
- D- El ángulo que presenta la fractura con respecto al borde del vidrio y la superficie es de 90°
